# セメント系固化材を用いた水辺での活用事例と能登半島地震に対する効果

セメント系固化材普及専門委員会

一般社団法人 セメント協会

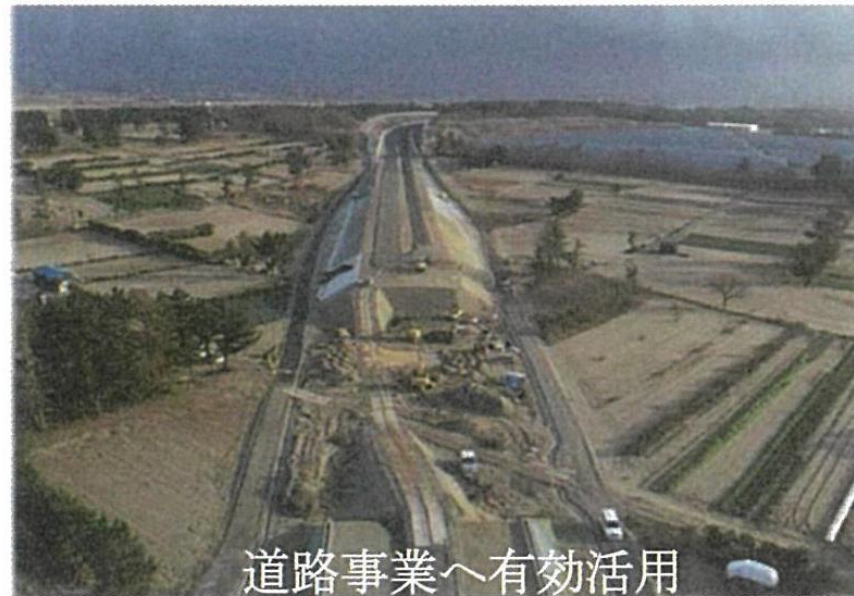
### 河道掘削イメージ

河道の一部(赤い箇所)を掘削し、**水位の低下**を計画

掘削土砂はセメント改良し、  
日本海沿岸東北自動車道の**工事に有効活用**

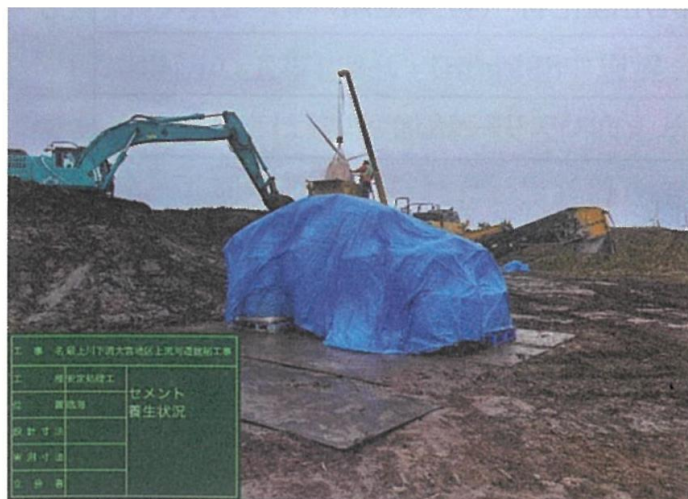
### セメントはパレット上に荷下ろし、ブルーシート養生

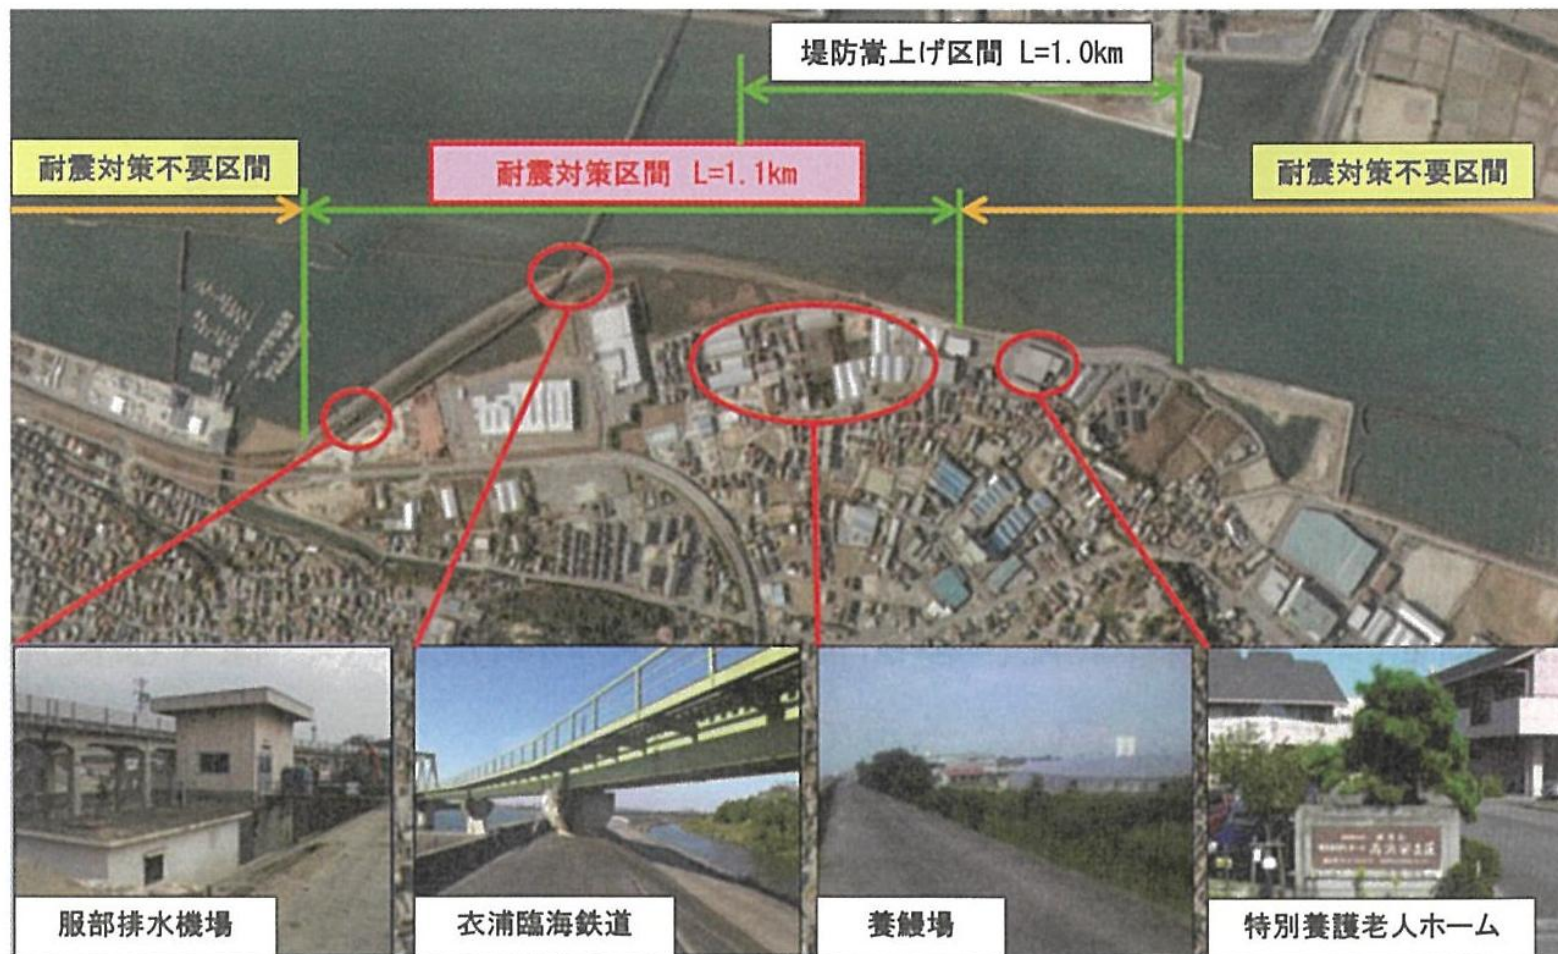
写真 1 耐震対策工事の範囲

# 高浜海岸の様子と耐震対策工事の範囲

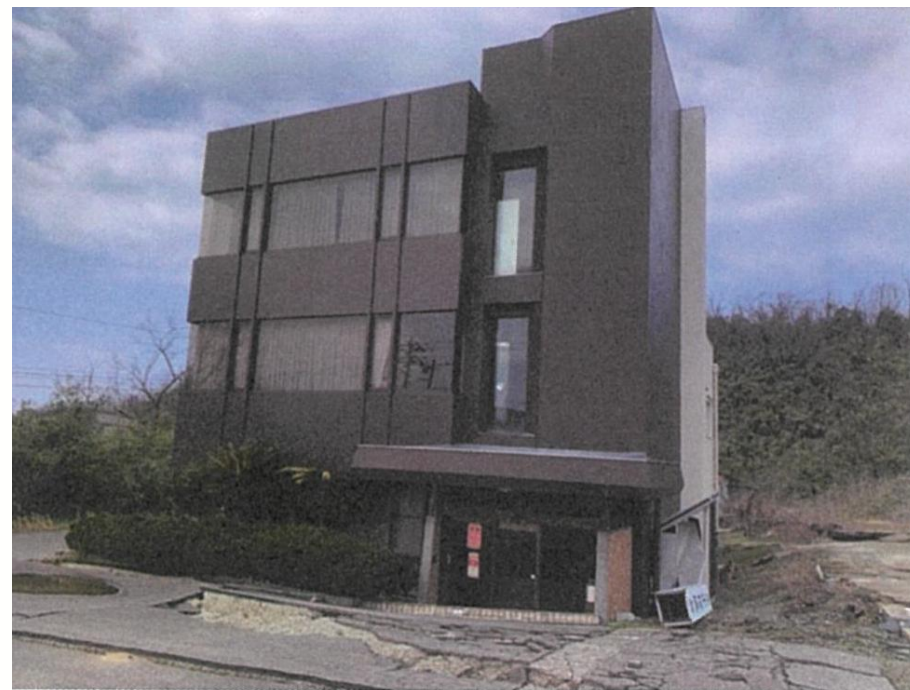
建物が約1mめり込み沈下

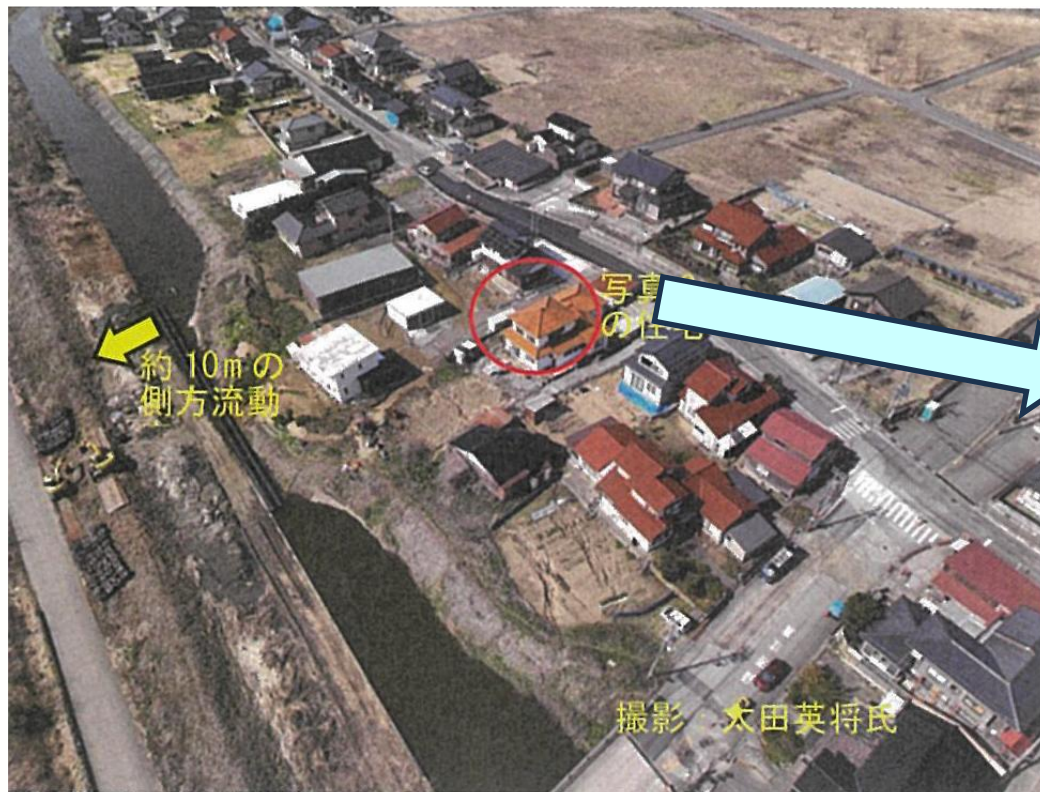
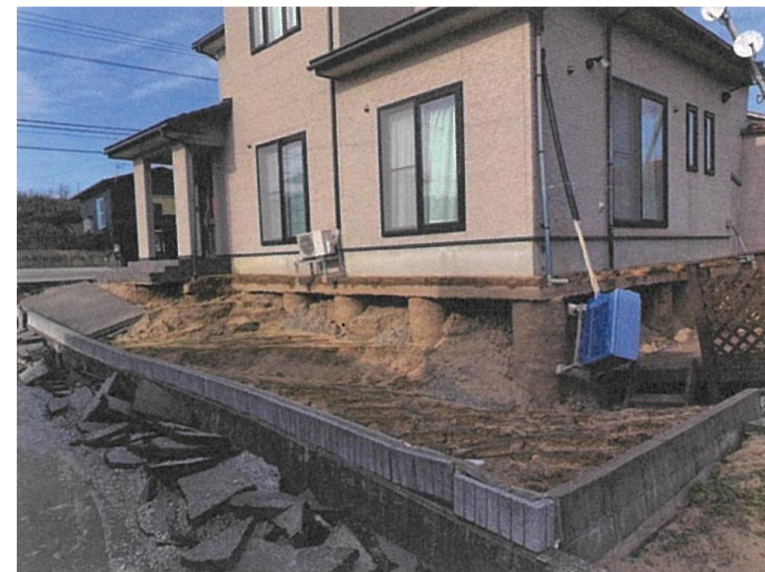
最大10mの側方流動の被害

Φ60cm,L6mの柱状改良体47本  
液状化した砂は改良体の間をすりぬけ→**住宅は無被害**
