# スーパーホゼン式工法

道路橋 R C床版の 補修・補強対策工法

一般社団法人 日本建設保全協会

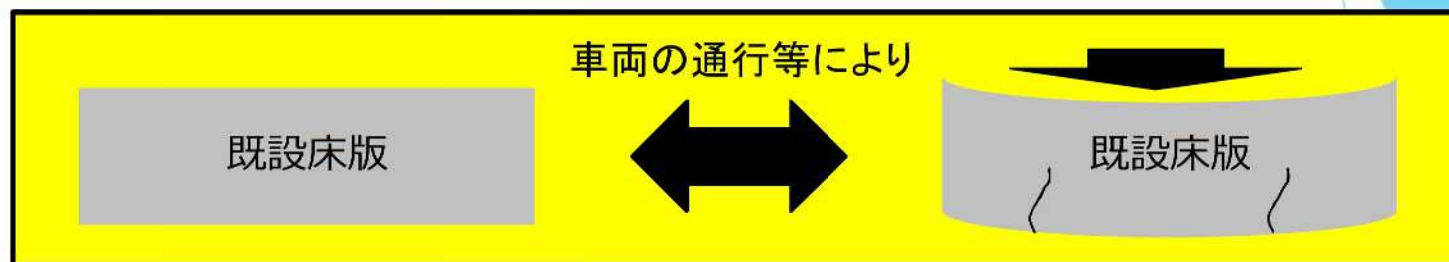
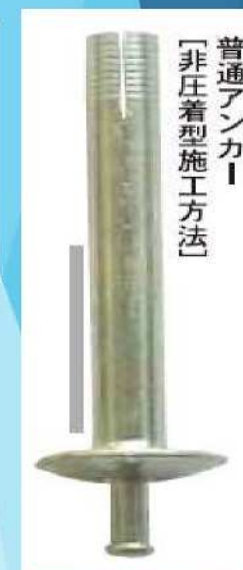
## 下面増厚工法の弱点

- ・ 上部交通の影響により振動や歪みが床版に起きる  
➡ 吹付した増厚材が硬化するまでに剥離してしまう
- ・ 事前に対策対象ではない 0.2mm以下のひび割れの開閉  
➡ 既設床版と増厚材と間に付着欠陥が生じる

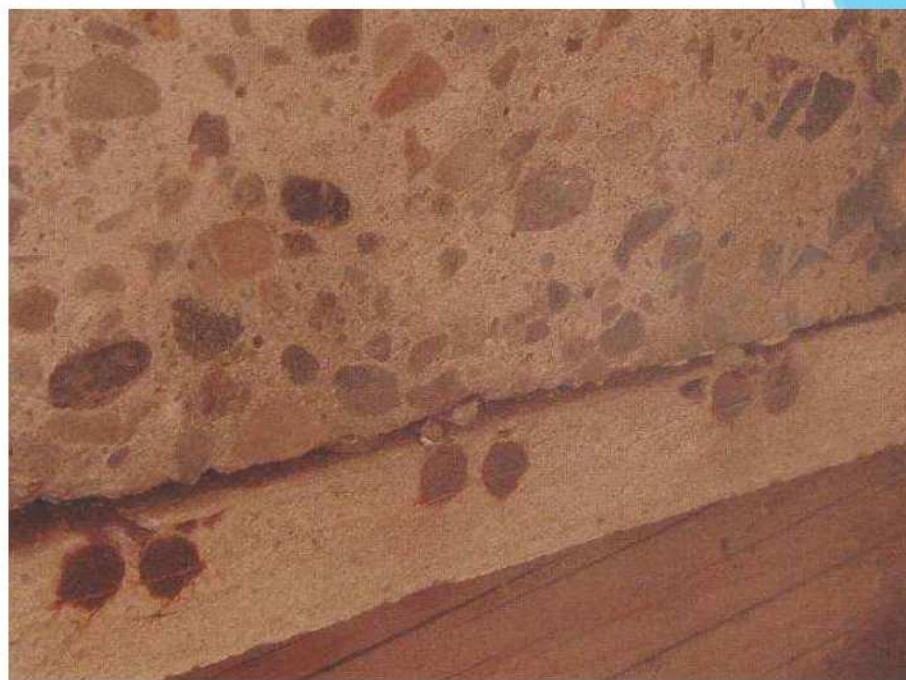
## 下面増厚工法の弱点

既設床版と増厚部との一体化が損なわれて

→増厚部の浮きや剥離が起きやすくなる

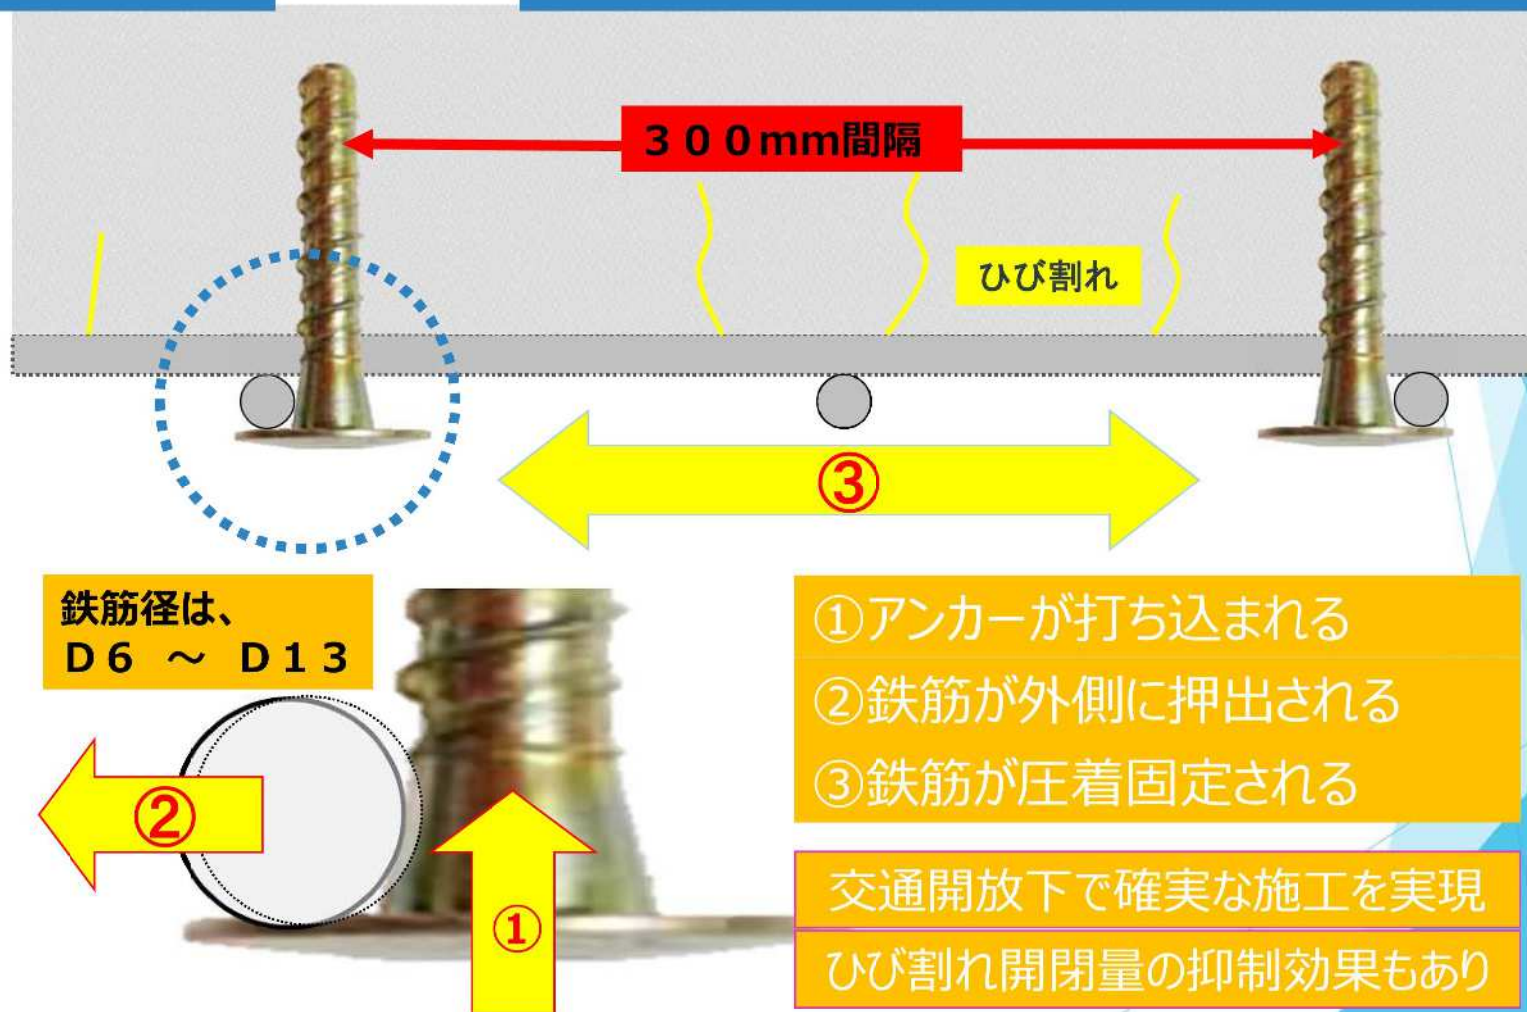
◆ 線で圧着固定

網鉄筋の圧着機構（クサビの作用）

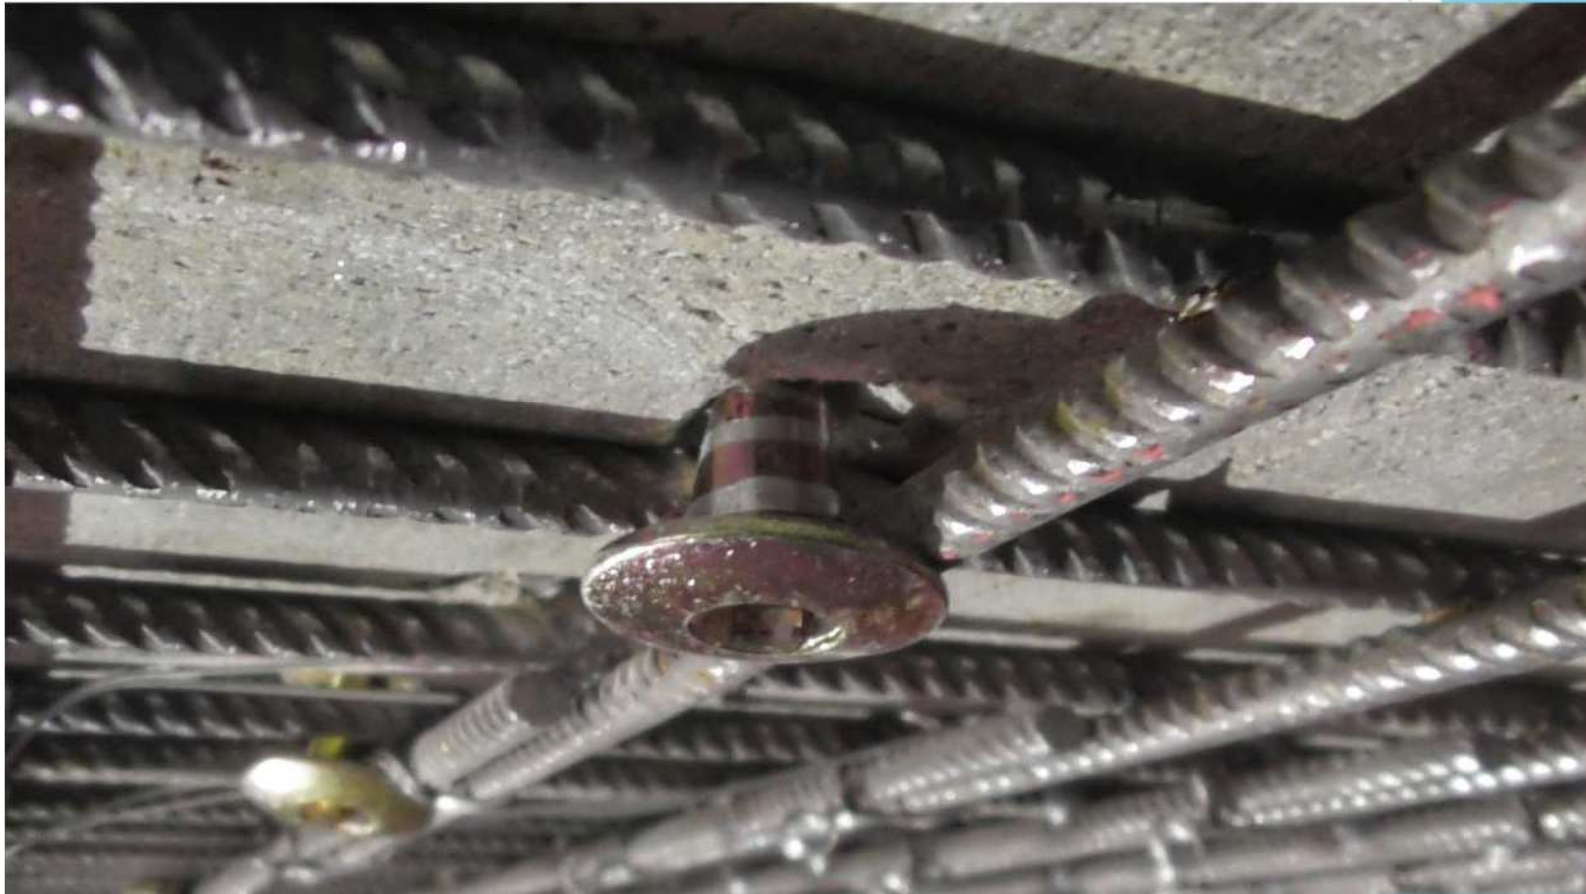
アンカー 打込完了

アンカーのテーパ部分がしっかりと鉄筋を圧着固定します！

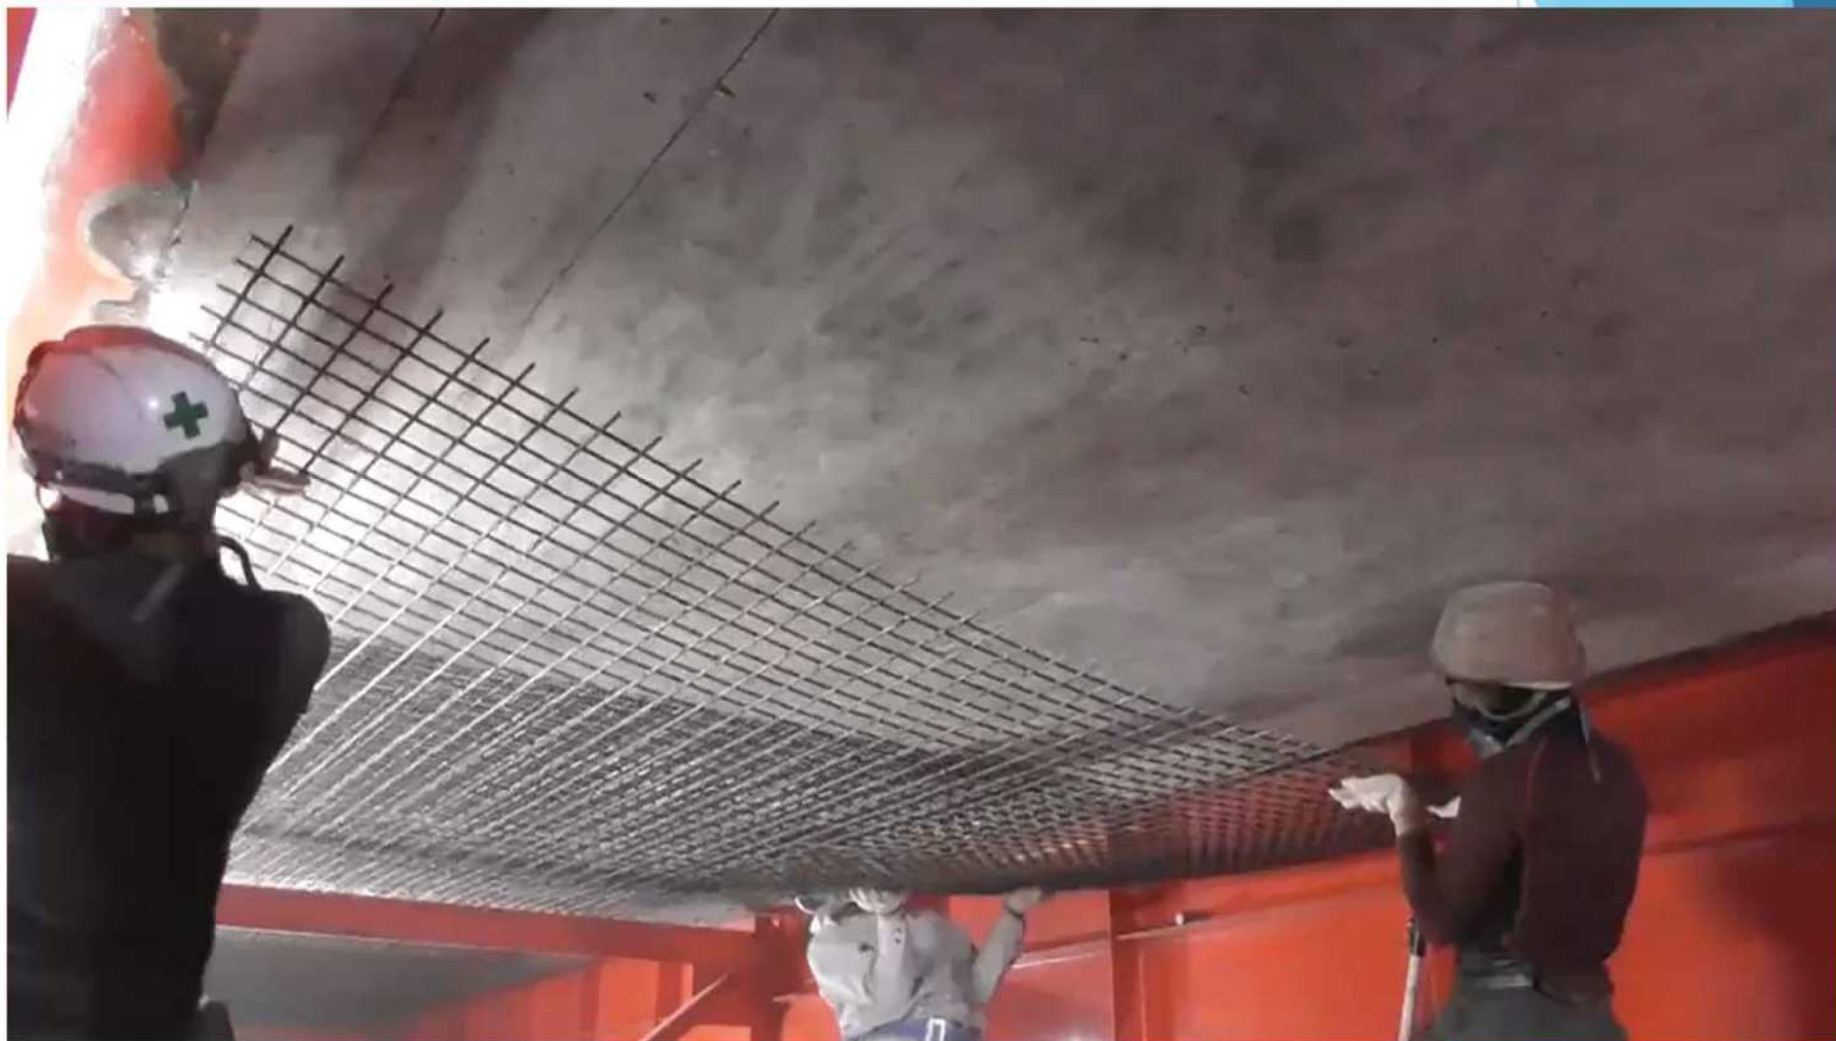
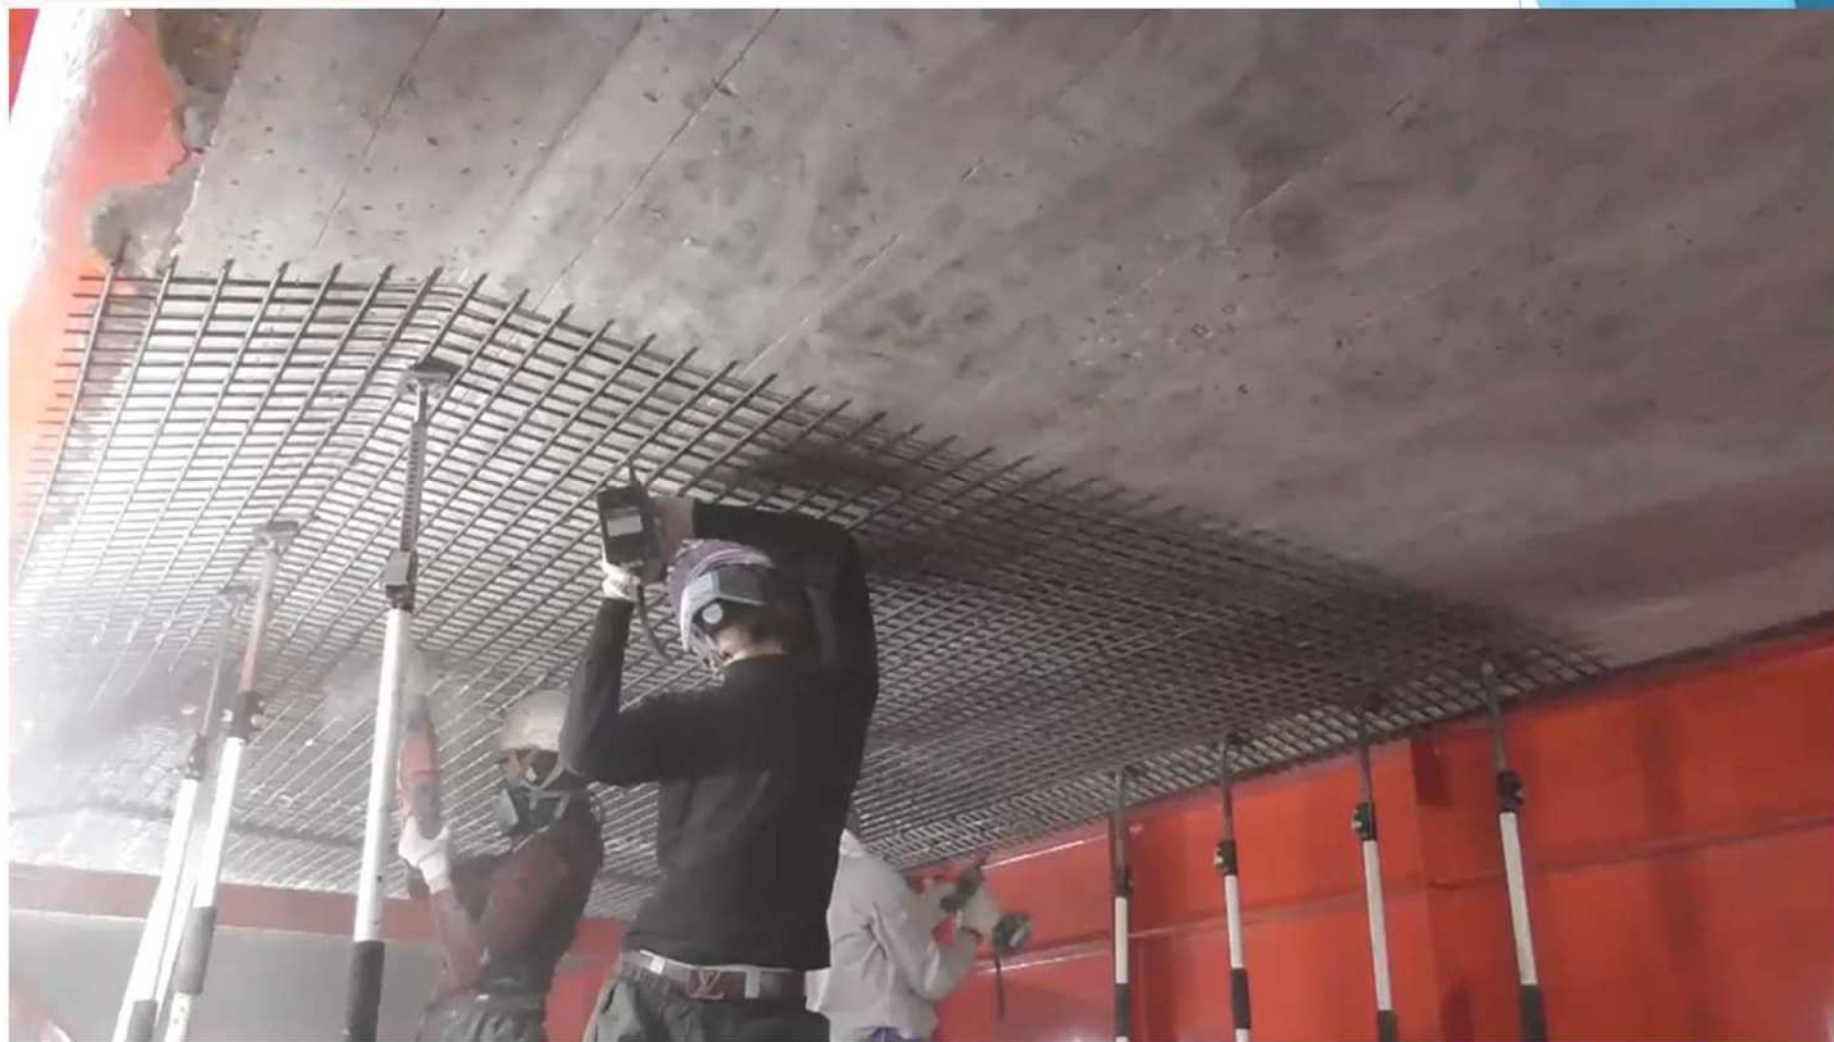
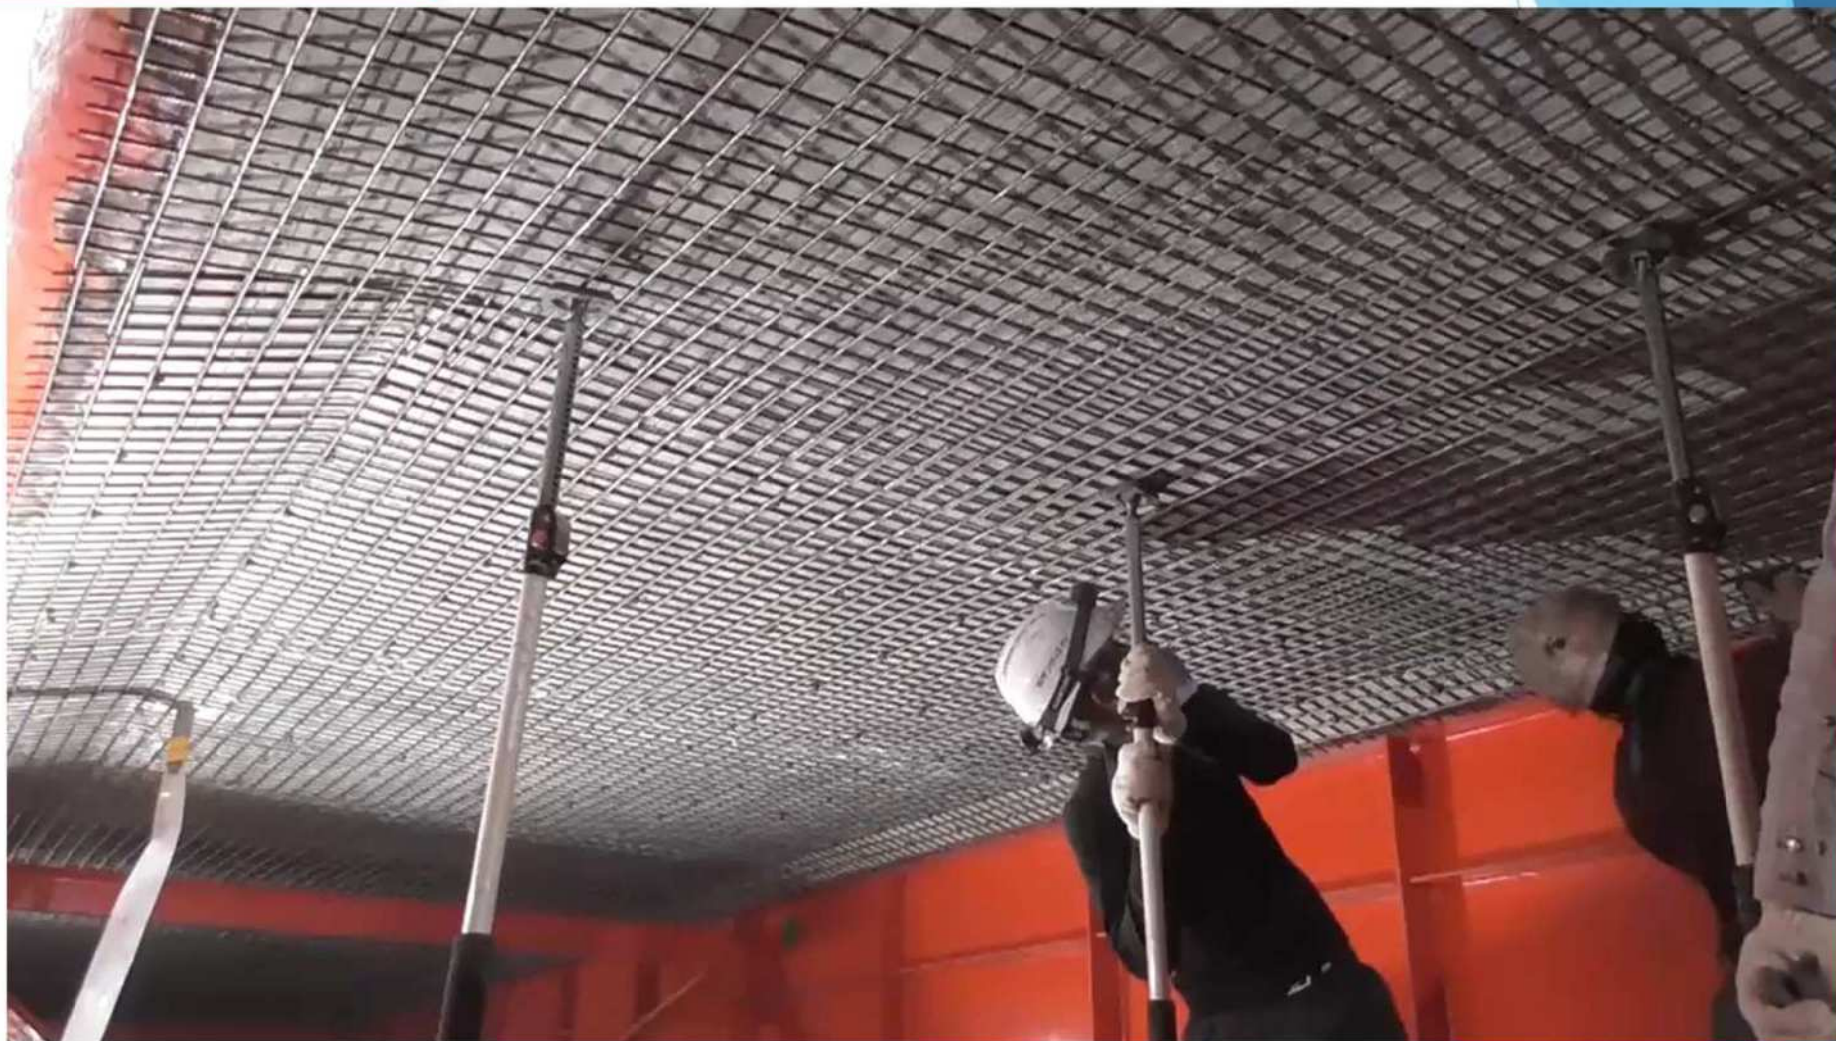
格子状溶接鉄筋 固定状況

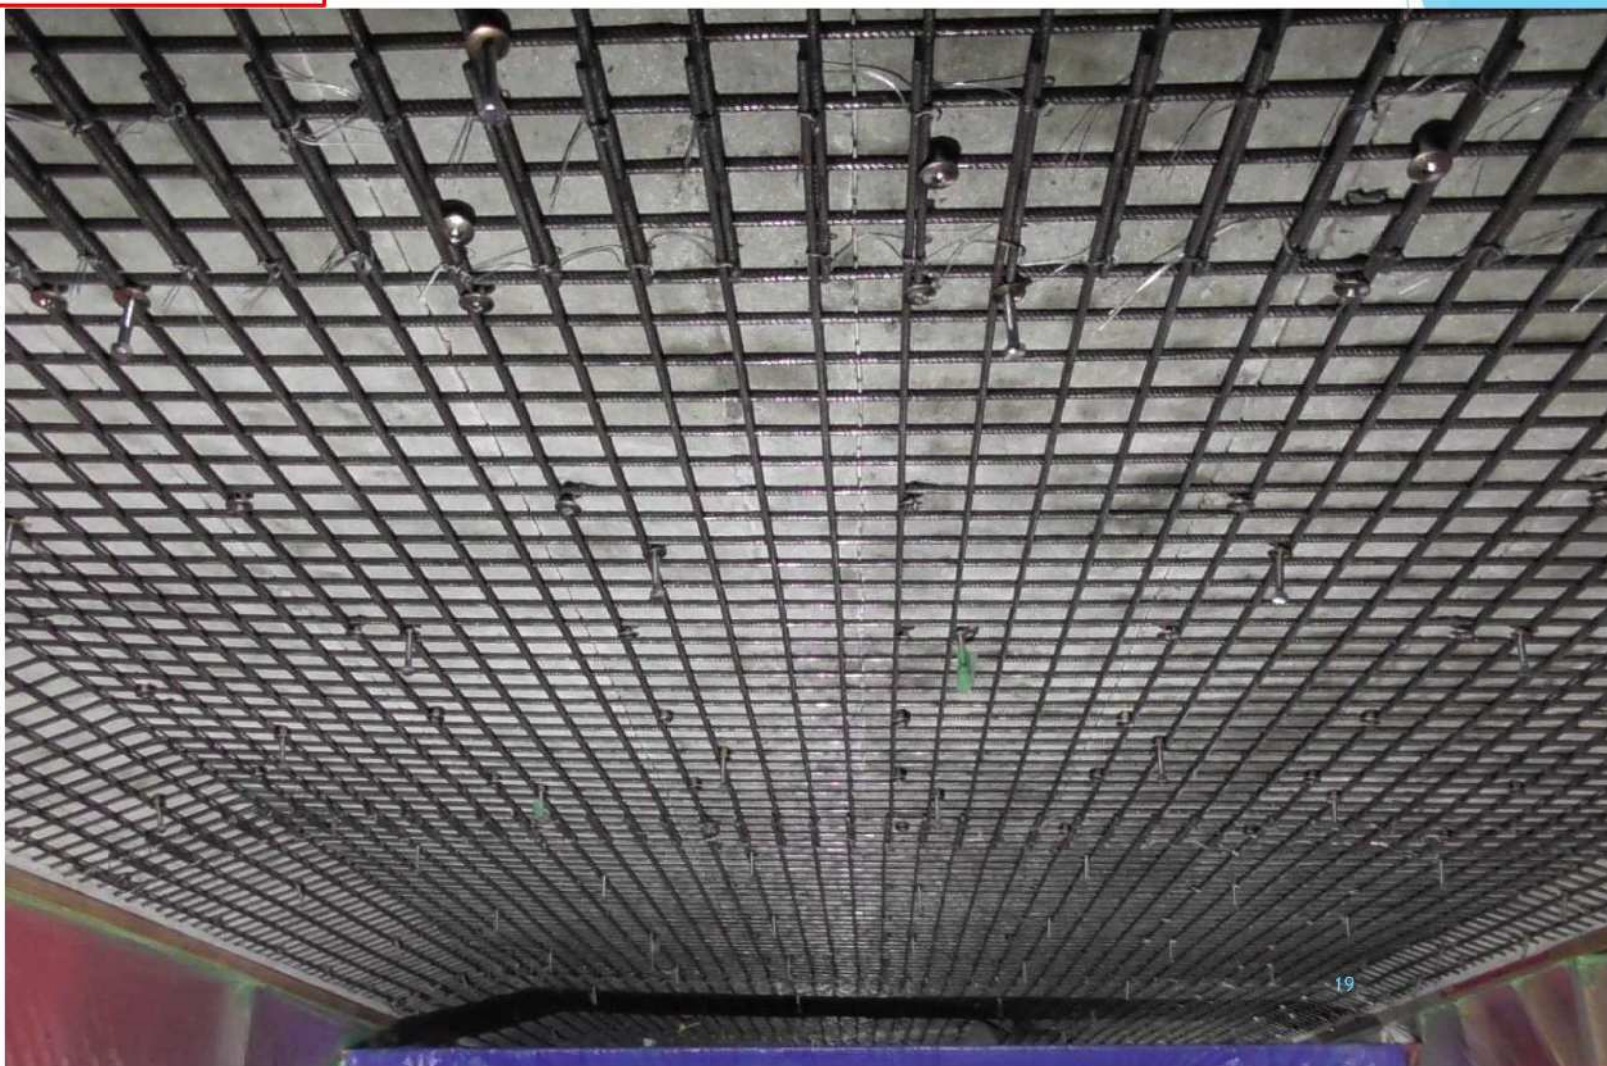
格子状溶接鉄筋 設置完了

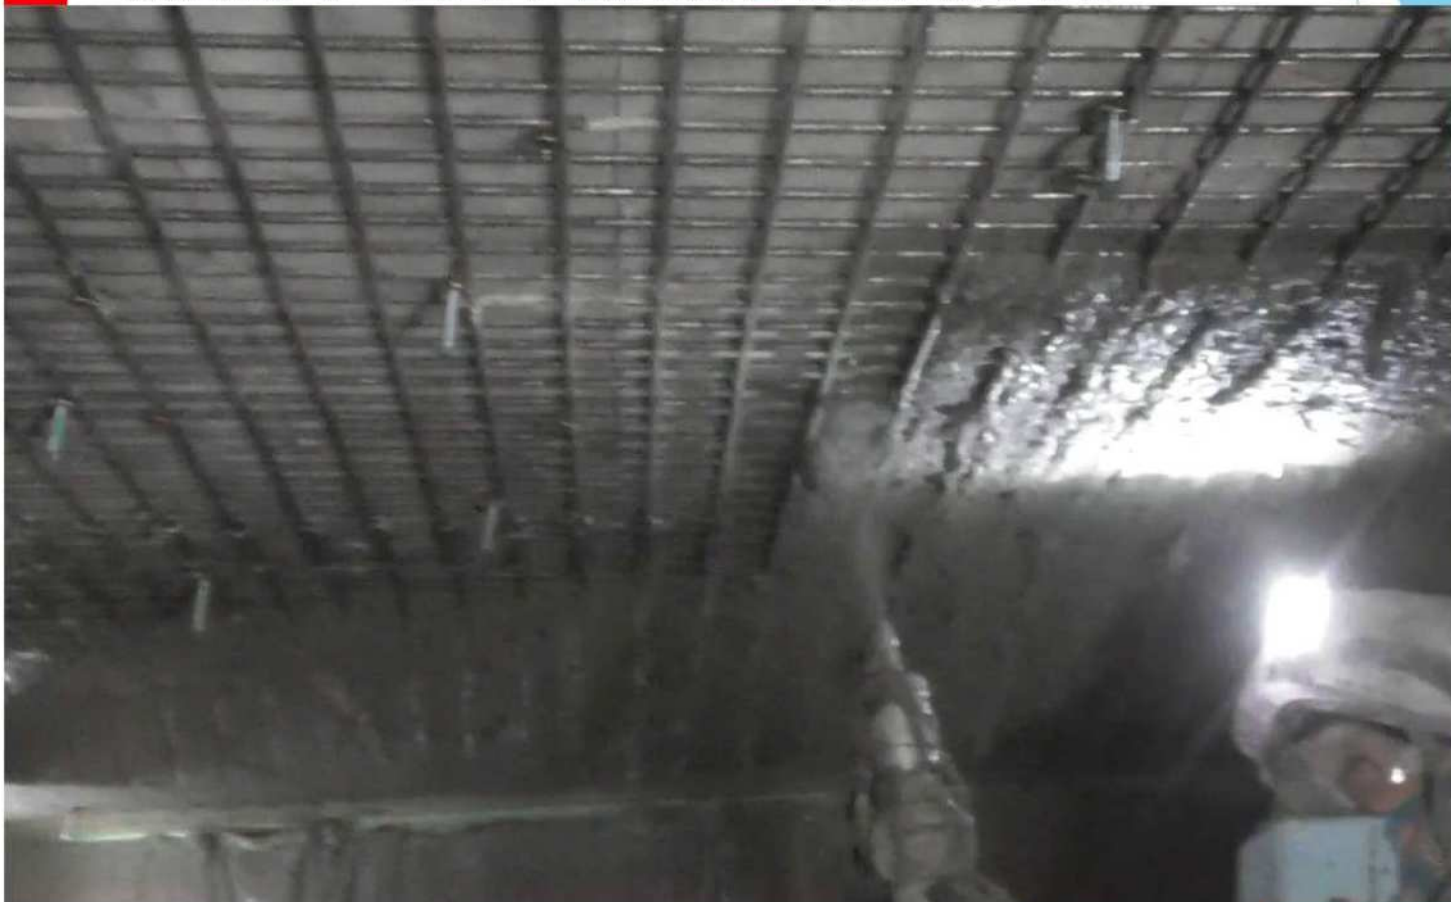
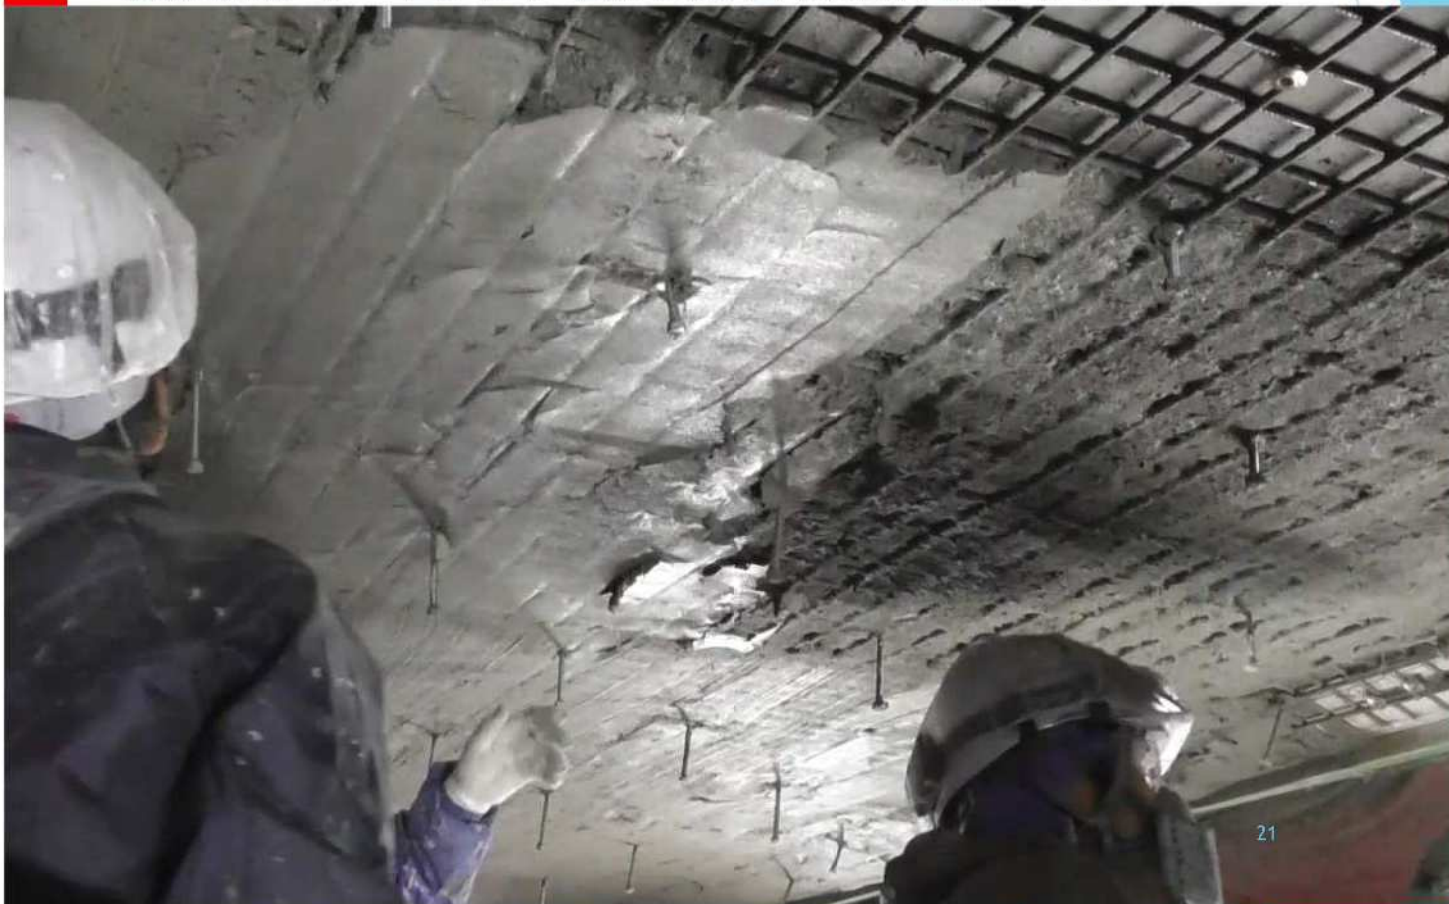
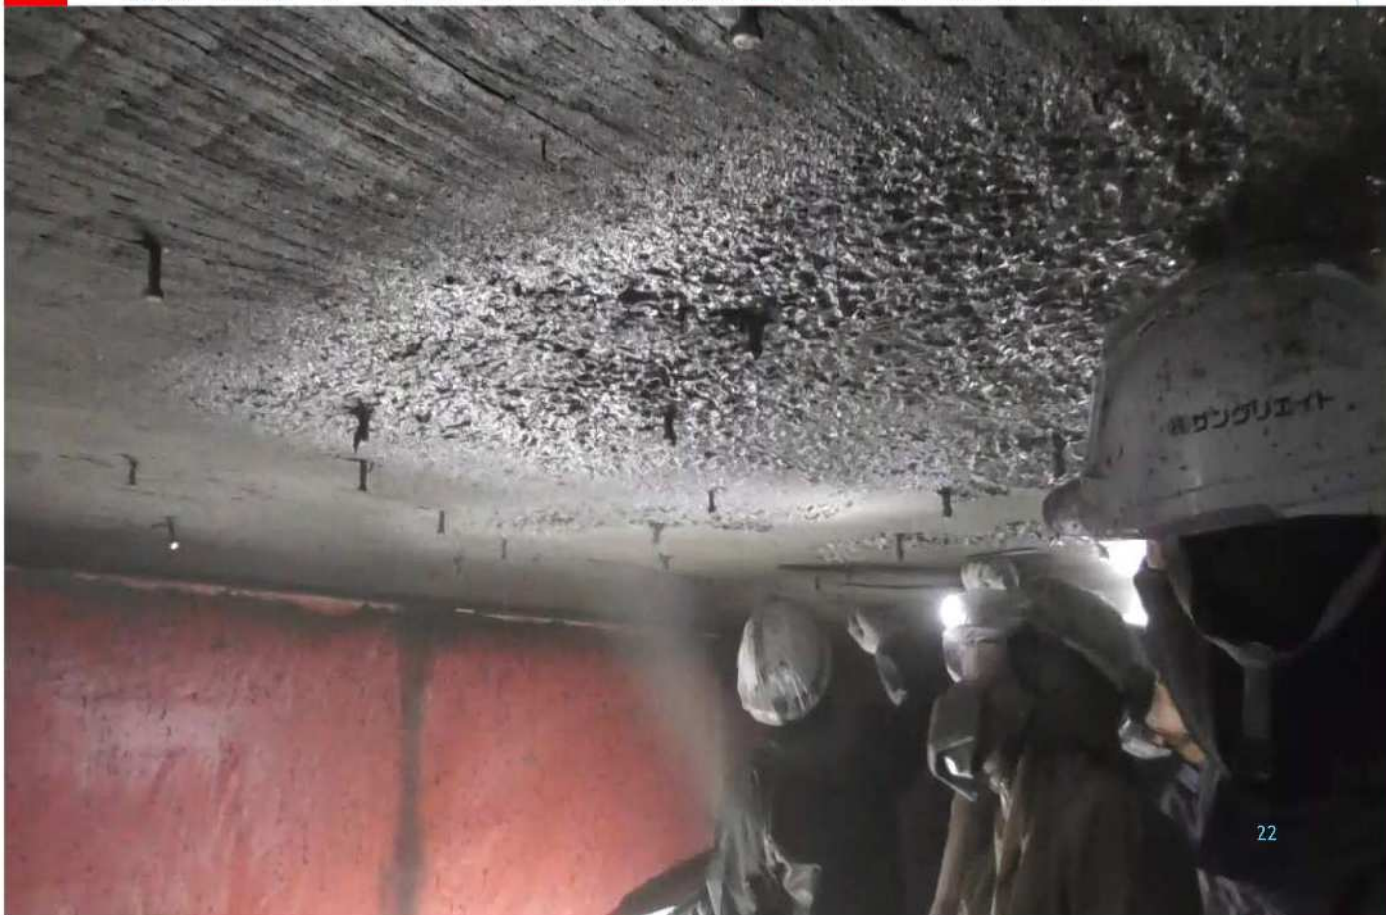
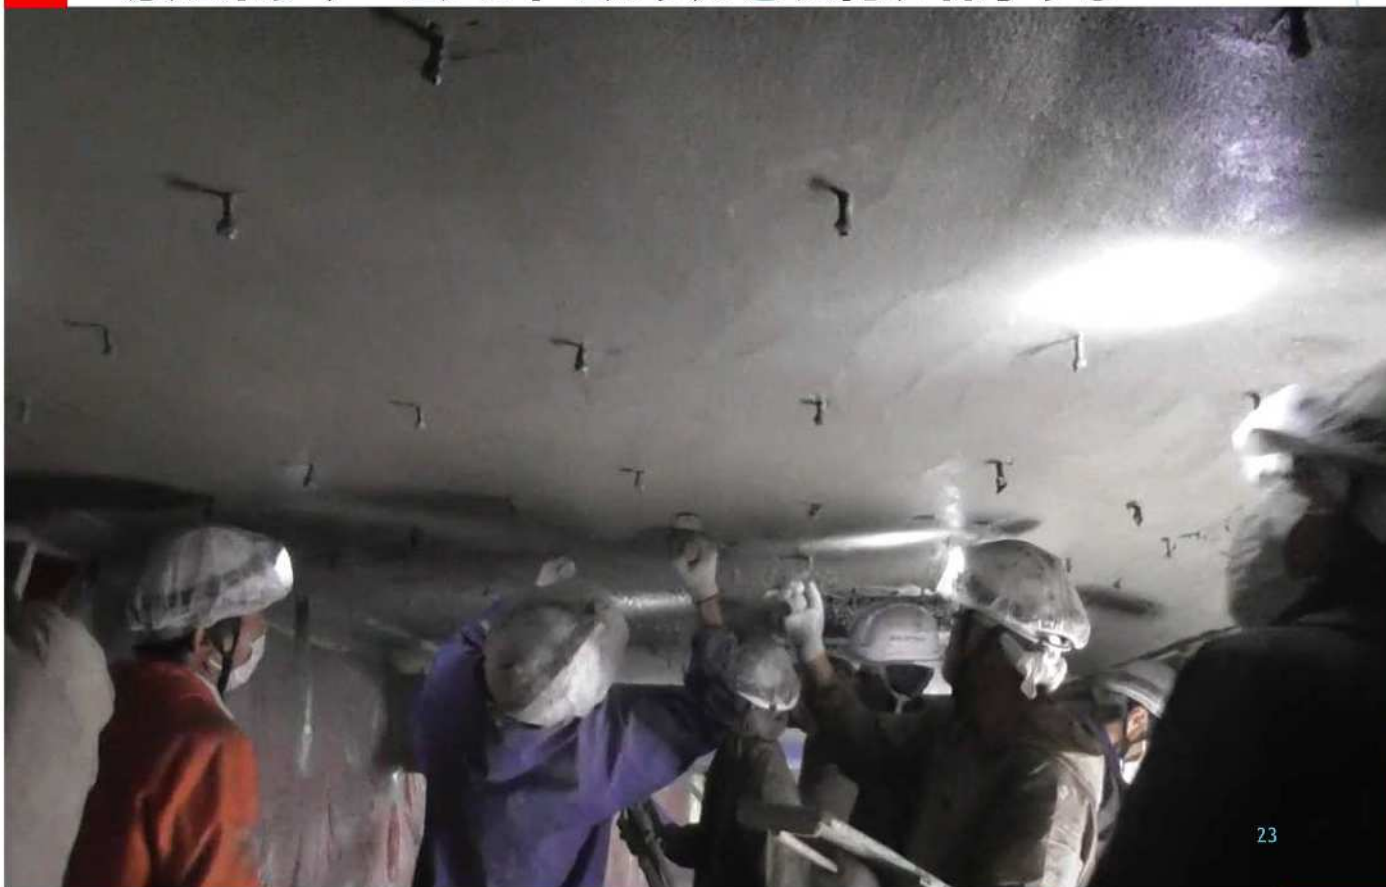
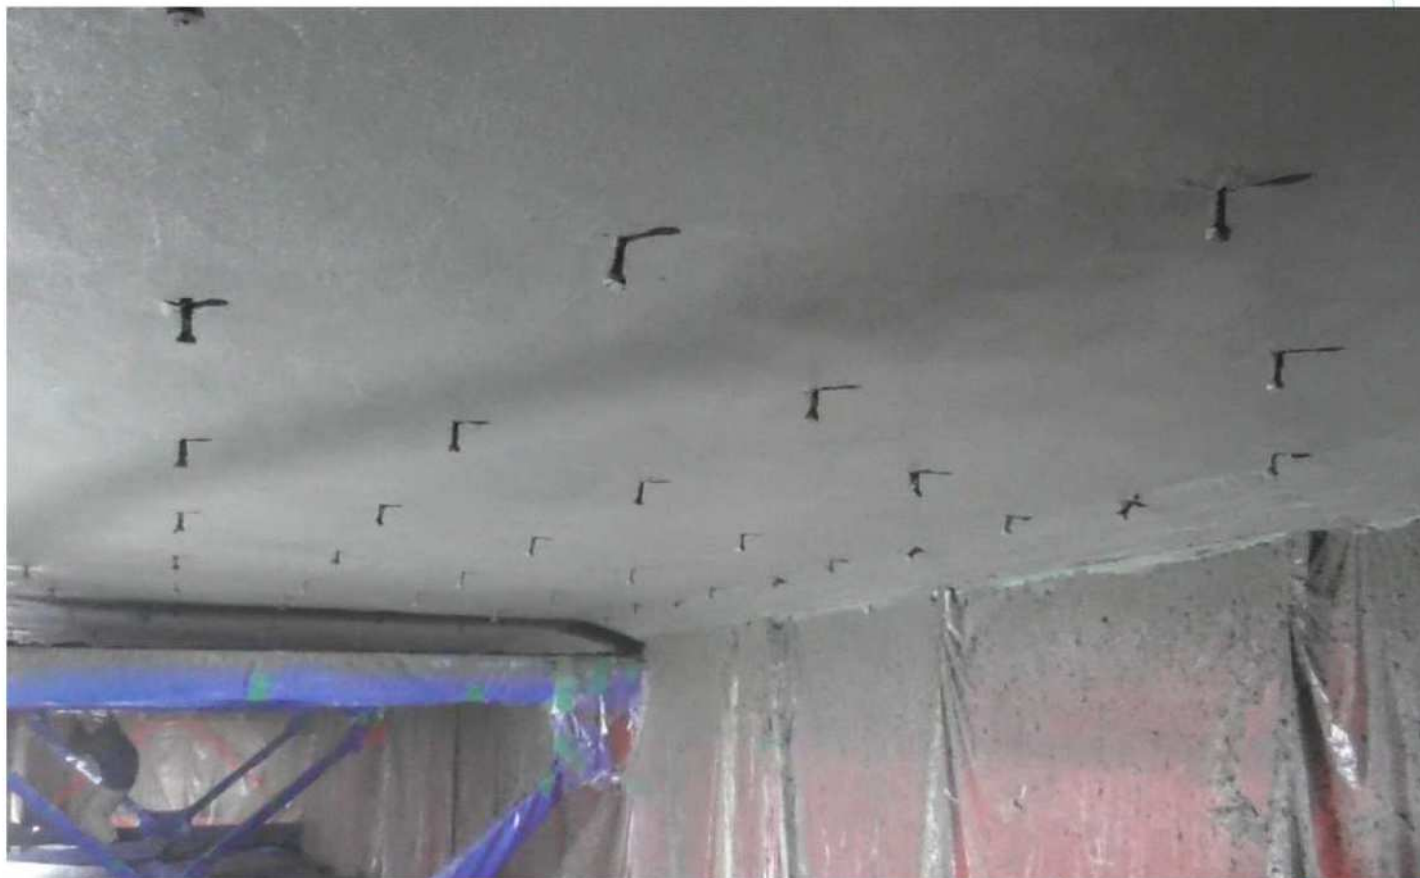
## 増厚工 中塗材吹付

■ 専用ポリマーセメントモルタルを吹付、増厚する

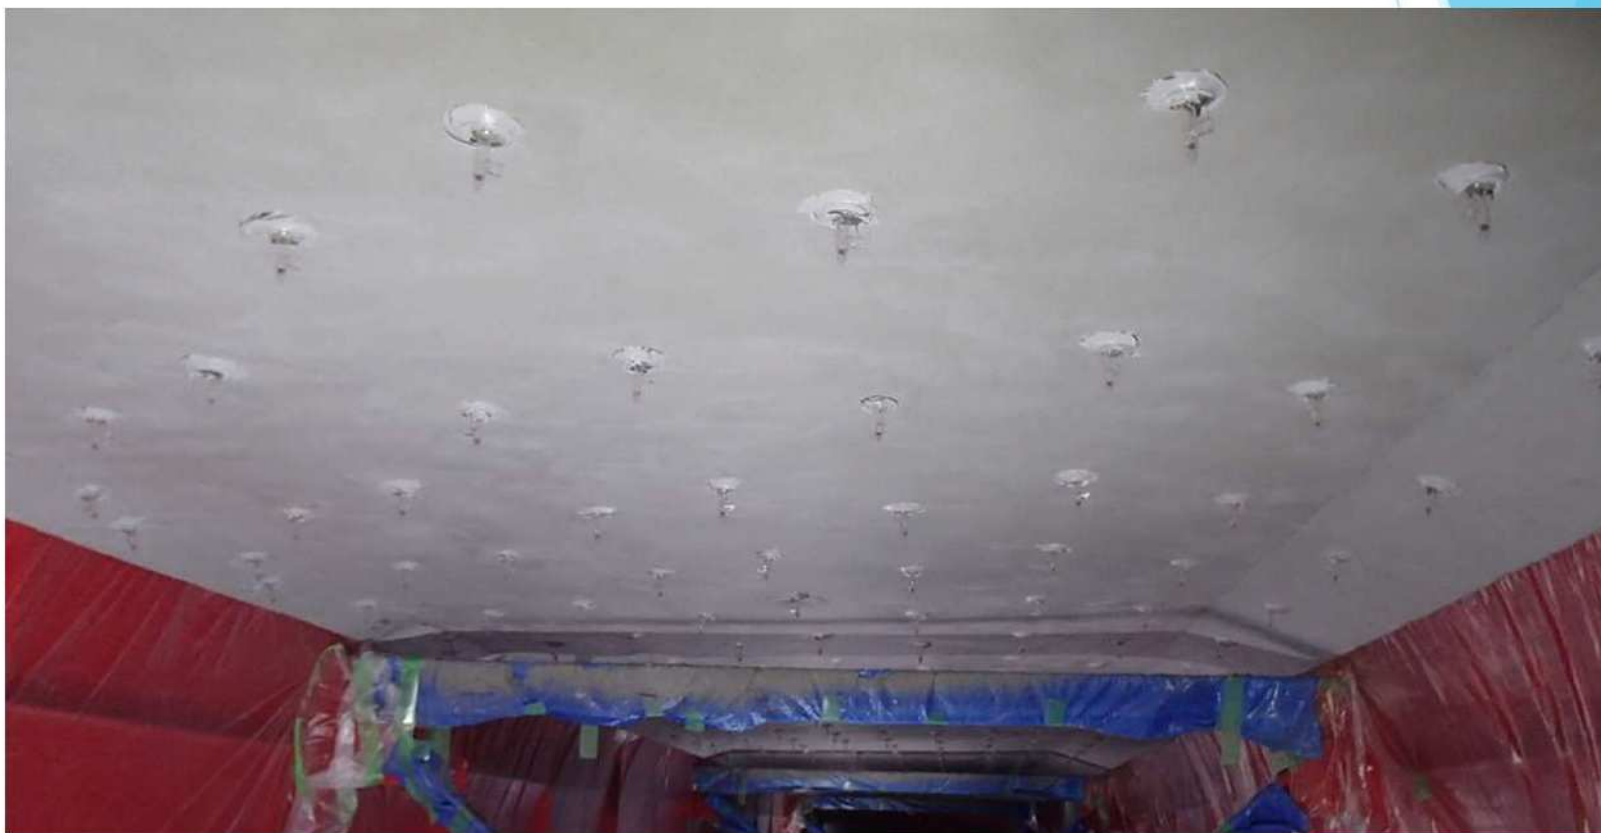
## エポキシ樹脂 注入

■ 養生用ボルトを取り除いた箇所に注入用座金を取付する

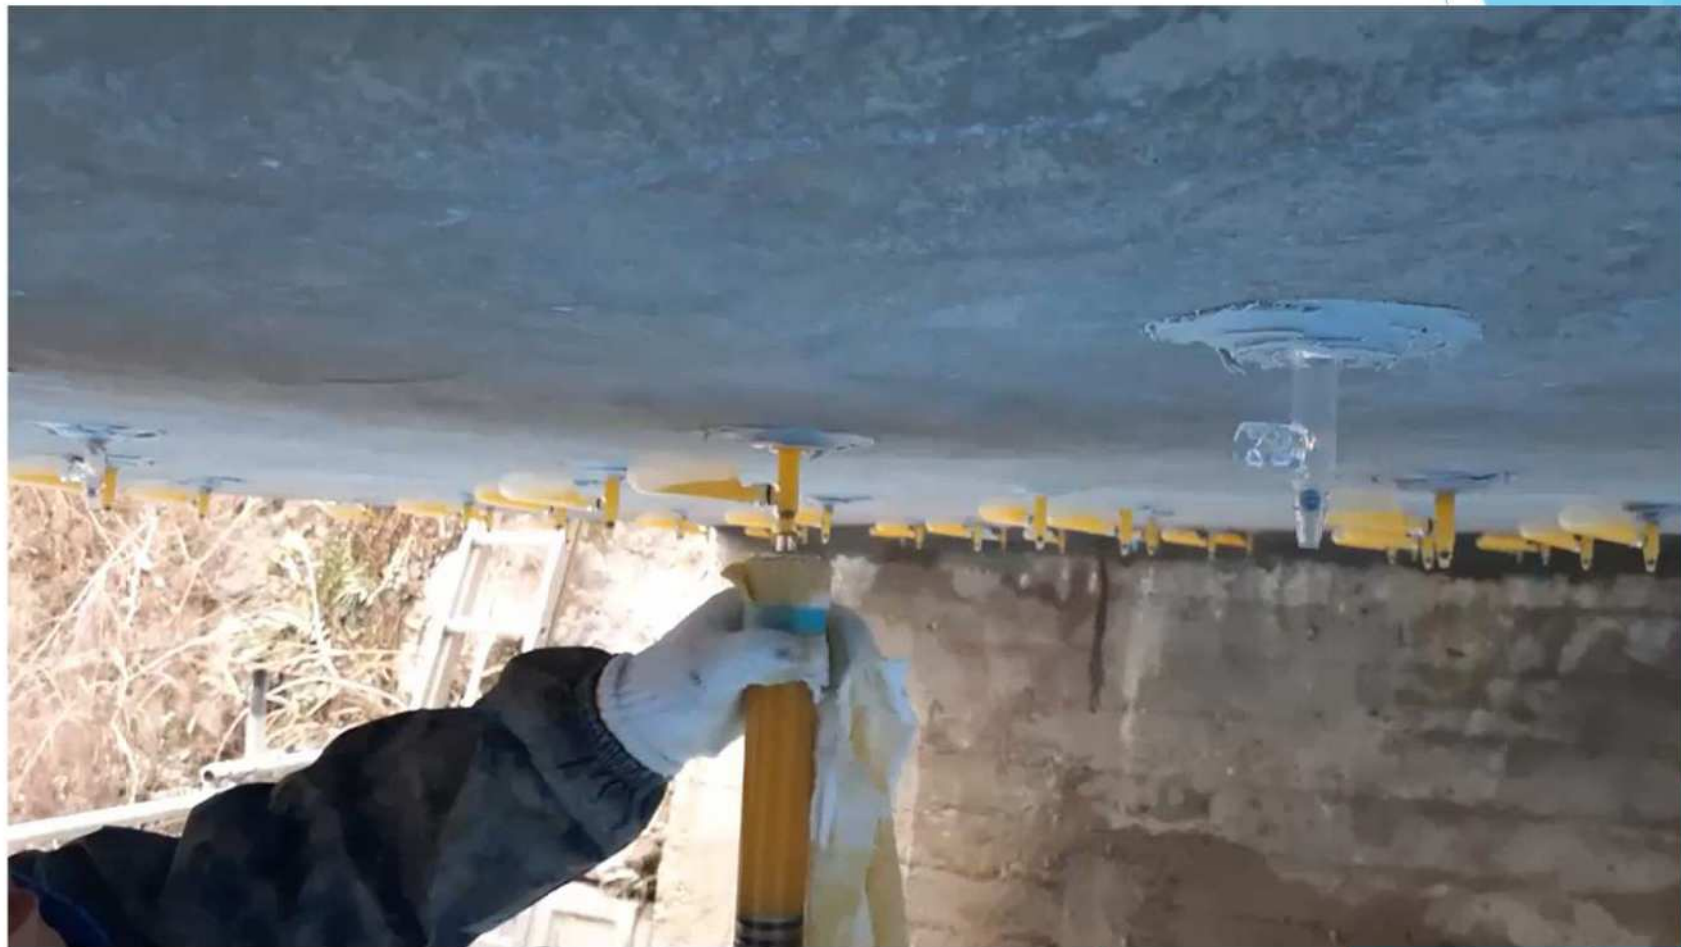
## エポキシ樹脂 注入状況

床版の低い側から片押しでエポキシ樹脂注入を行います  
タンク内の樹脂が減る度、追加注入をして、1㎡あたり1.2kg(吸込)を注入します

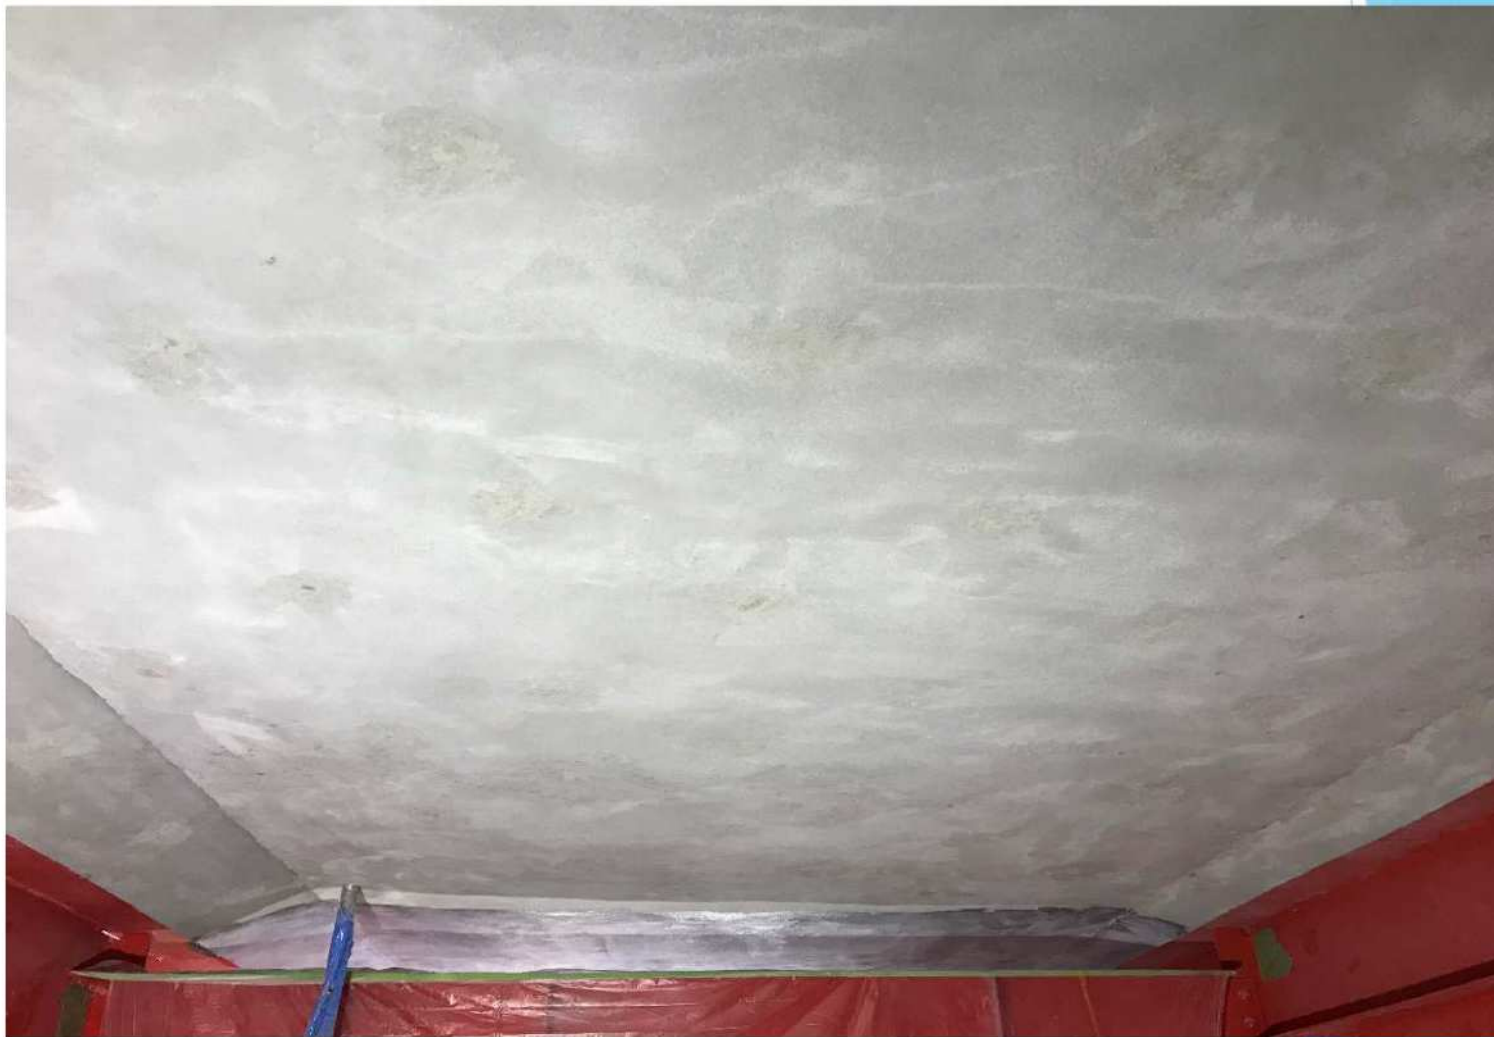
養生後、座金を撤去

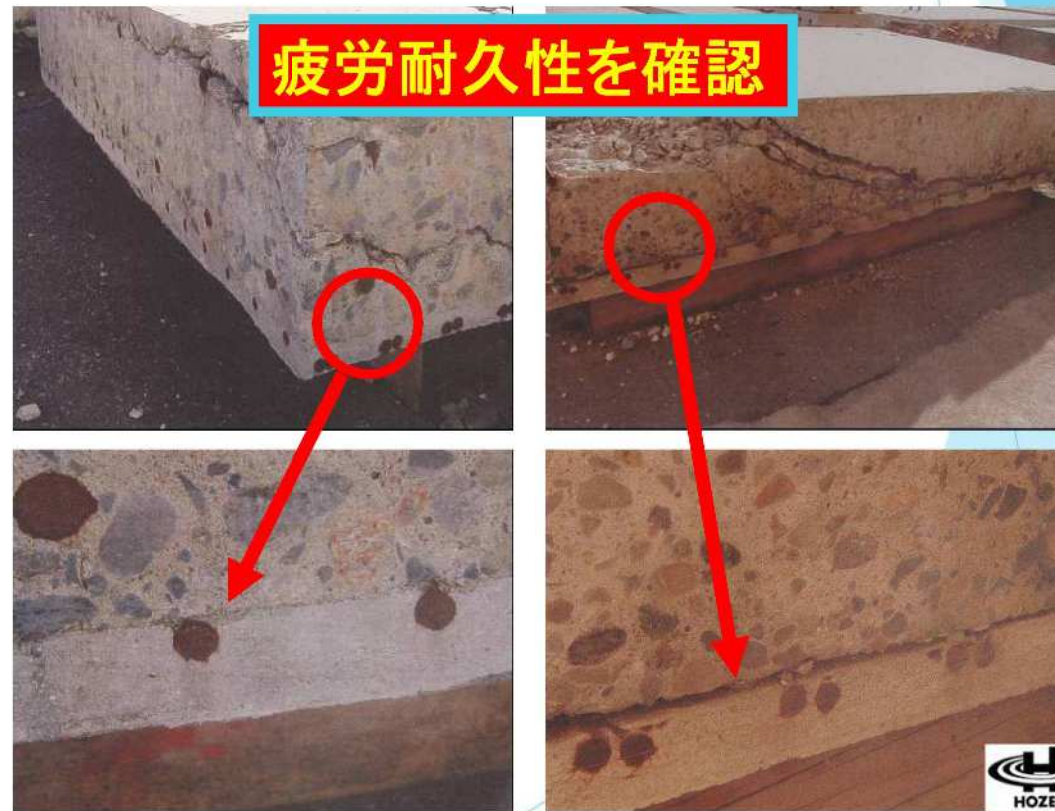
図-3.2.2.15 補強後走行荷重によるひび割れ
