# スーパーホゼン式工法

道路橋 R C床版の 補修・補強対策工法

一般社団法人 日本建設保全協会

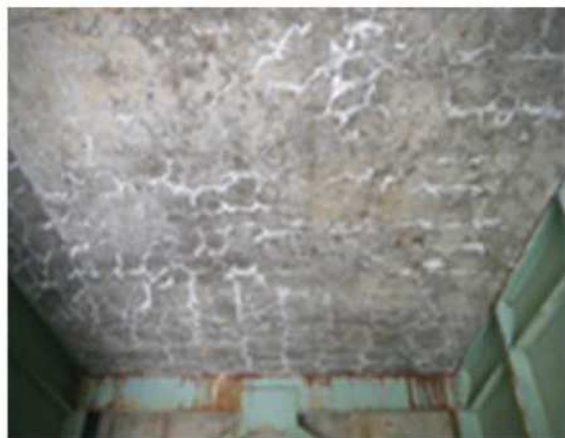
### ・ひび割れが多くみられる橋

床版厚が不足し歪み量が大きい床版はひび割れが加速度的に進展する。

床版の浮き部・はく離した箇所は断面修復をした後、増厚を施工。積載試験により、樹脂注入後に既設床版の鉄筋の歪み量が減少したことから床版がしっかりと応力を受け持つことを確認した。

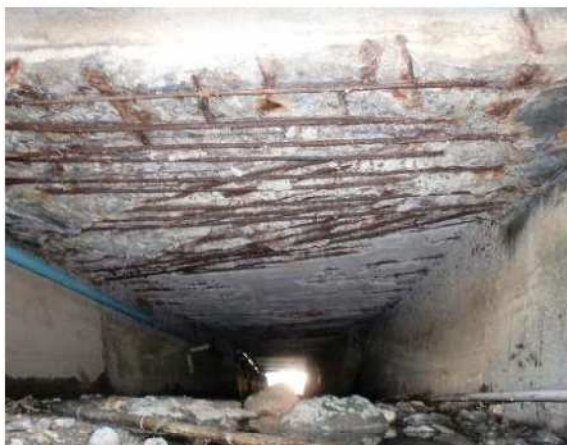
### ・狭隘な床版橋

瀬戸内海沿岸の高い含有塩化物に起因して鉄筋が腐食膨張し、かぶりコンクリートがはく落した。

はつり工で鉄筋を露出させ錆の除去、防錆を施し埋め戻してスーパーホゼン式工法を施工。

高さ80cmの狭隘な現場だが、施工には特に問題は生じない。

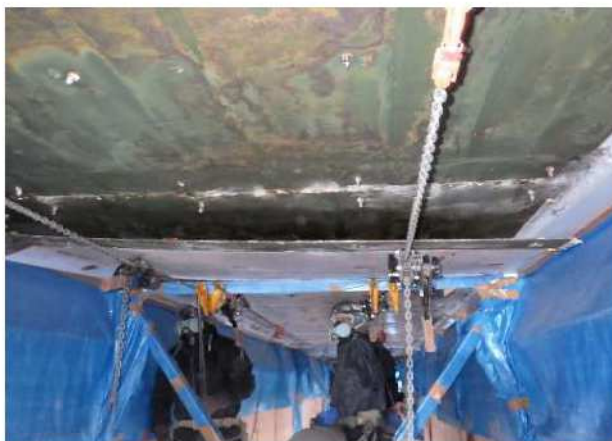
### ・ 鋼板接着工を再補強

20年以前、鋼板接着工により補強された橋梁は鋼板と既設床版との接着が失われ滞水がある。

鋼板を撤去し樹脂を取り除いたところ、床版の損傷は想像以上に激しく全面を断面修復した後に、スーパーホゼン式工法を施工により再補強した。

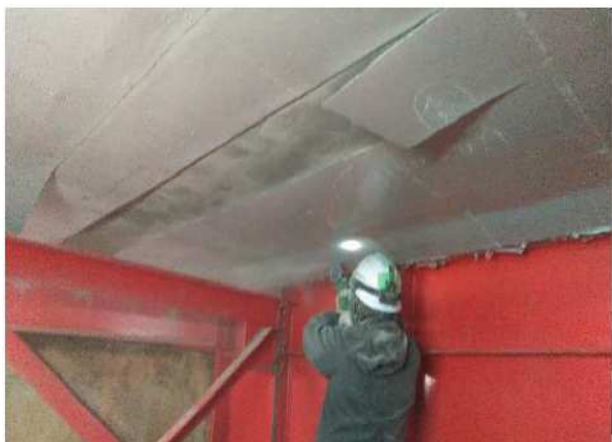
### ・ 炭素繊維シート工を再補強

施工した炭素繊維シートと既設床版との境界に滞水し広範囲に浮きが生じていたもの。

炭素繊維シート、下地のパテ材を除去して、スーパーホゼン式工法を施工した。

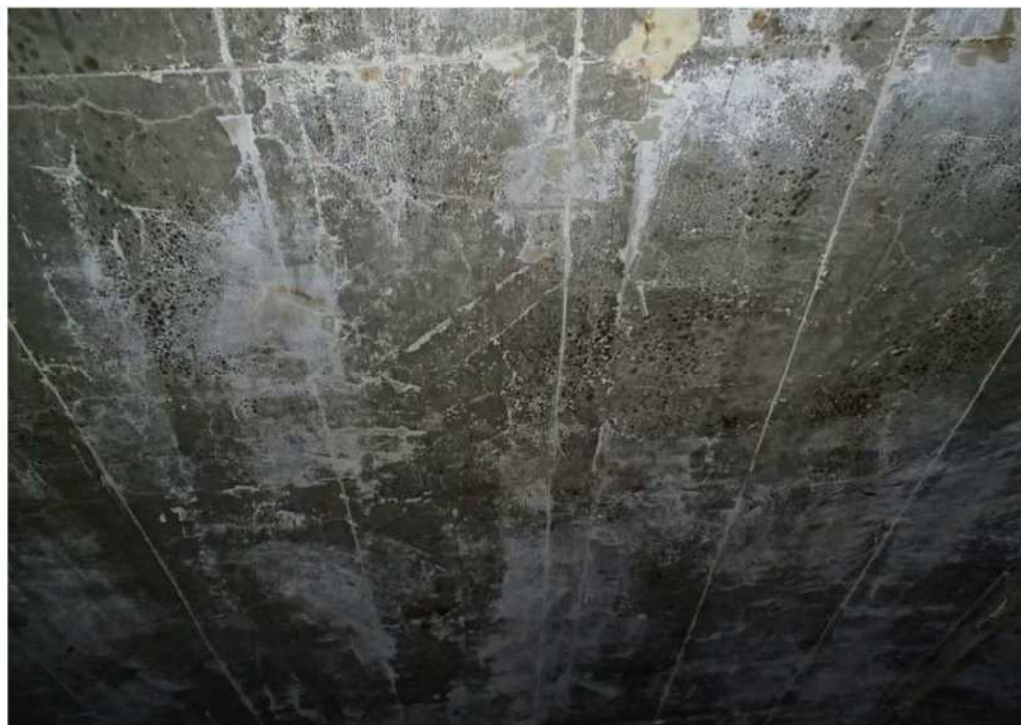
### 撤去後のひび割れ状況

ひび割れは、遊離石灰を伴った0.2mm未満のものが多く発生しており、進展期から加速期への移行段階と判断された。
